特集◎事務所等における省エネルギー(改修編)

2. 事例紹介 3)

黒龍芝公園ビル

～テナントビルにおける稼働しながらCO₂35%削減の仕組み～

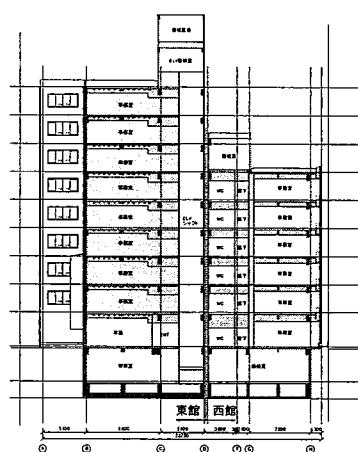
図1 建物断面図

規模：地下1階、地上9階、塔屋1階

構造：鉄筋コンクリート造（西館）
鉄骨鉄筋コンクリート造（東館）

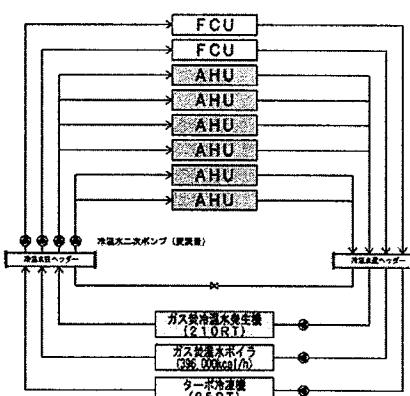
図2 热源フロー（リニューアル前）

リニューアル前：全館2管方式：ヘッダーは冷温水切替のため建物内で冷暖房共存ができない（図2）

熱源容量 改修前：305RT / 改修後：360RT 20%UP

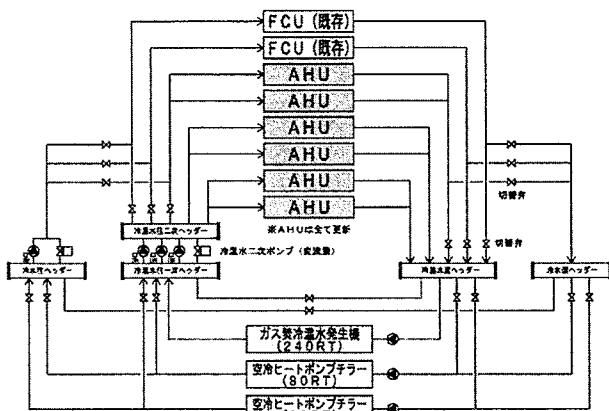
図3 热源フロー（リニューアル後）

リニューアル後：ヘッダーは冷温水切替と冷水専用の2系統化で冷暖房の共存が可能（図3）

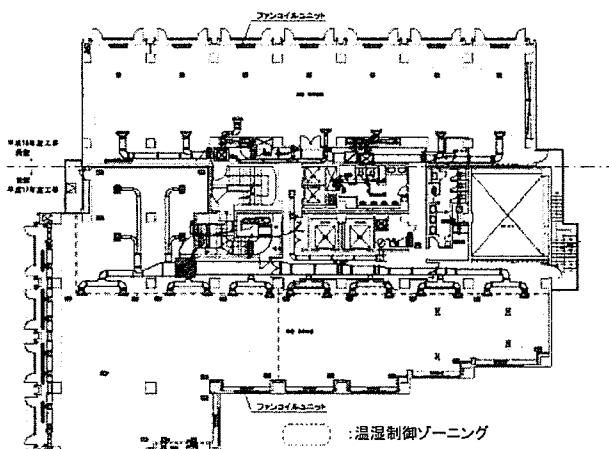
図4 基準階空調方式（リニューアル前）

リニューアル前：ゾーン別セントラル空調機・定風量
温湿度制御ゾーニングは空調機毎（15ゾーン；
6台）、ファン付VAVは設置されていない（図4）

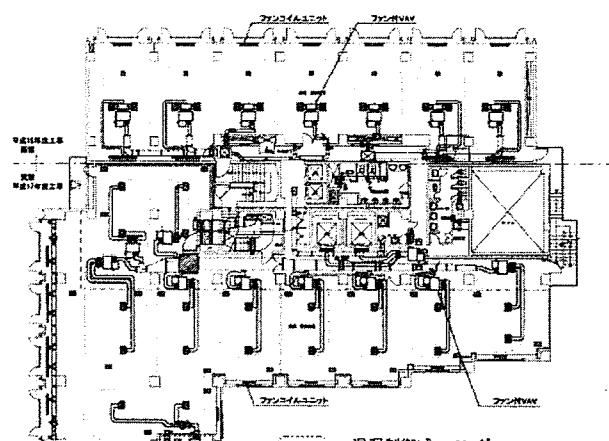
図5 基準階空調方式（リニューアル後）

リニューアル後：ファン付 VAV による大温度差・変
風量空調、一部 AHU 風量 UP
温湿度制御ゾーニングは各スパン毎（図5）

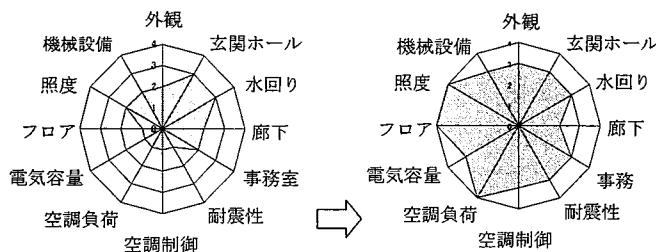
図6 評価(リニューアル前後の比較)

入居テナントへのアンケートを実施し、事前に対策が必要な項目の状況把握を行った。あわせて、機器による室内環境調査を実施した。これらのデータから、居住者の満足度を高めるために必要な対策を明確にし、テナントのニーズに応えるリニューアル計画を立案した。また、社会的ニーズの定量的把握と計画への

反映のため、当ビルを診断したレーダーチャートを作成し施策1を展開した(図6)。

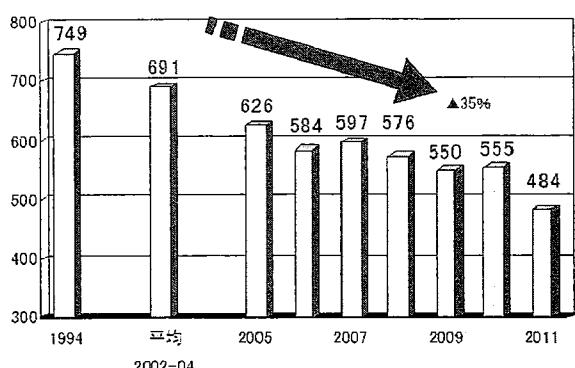
図7 CO₂削減推移

リニューアル工事を着手した1994年からのCO₂排出量推移を図7に示す。建物CO₂排出量が1994年度に比較し、2011年度では749tから484tに減少し35%のCO₂削減を実現した。

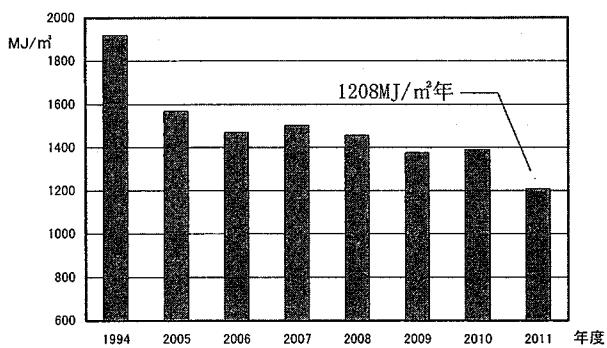
図8 一次エネルギー量削減の比較

年間一次エネルギー量の推移を図8に示す。2011年度の一次消費エネルギーの実績値は1,208MJ/(m²・年)となり、省エネルギーセンターの公表している一般オフィスビル(比較対象ビル)の原単位1,880MJ/(m²・年)と比較、約36%の一次消費エネルギー量削減となった。省エネルギー効果の要因分析を図9に示す。

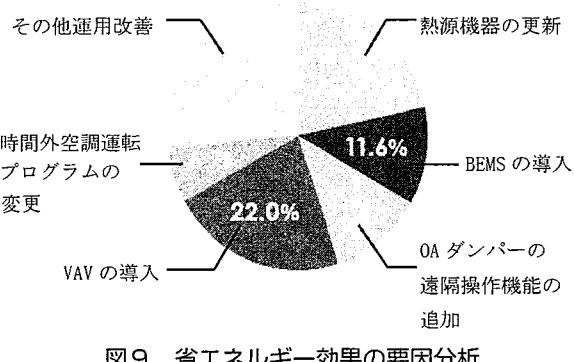
図9 省エネルギー効果の要因分析

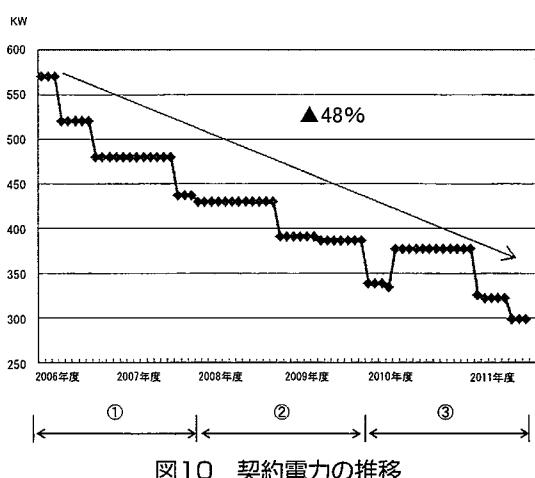
図10 契約電力の推移

契約電力の推移を図10に示す。2006年度の契約電力と比較し、2011年度は約48%の削減を達成した。

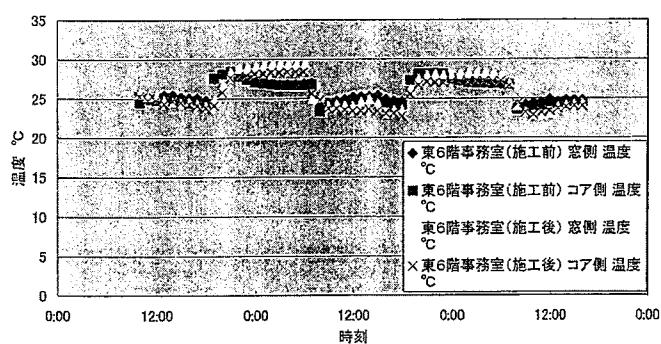
図11 リニューアル前後温度測定結果

図11にリニューアル前後の温度測定結果を示す。窓側温度は、リニューアル前後において大きな差異は見られなかった。これはリニューアル工事前後においてペリメータはファンコイルユニットが設置されていることによる。

室内側温度の変動幅はリニューアル工事前に比べ0.65°C減少していることが分かった。リニューアル前の単一ダクト方式からファン付VAV単一ダクト方式に更新したことによるもので、室内温度は各スパン毎に適正制御されており、室内側の温度のばらつきが少なくなったことが確認できた。

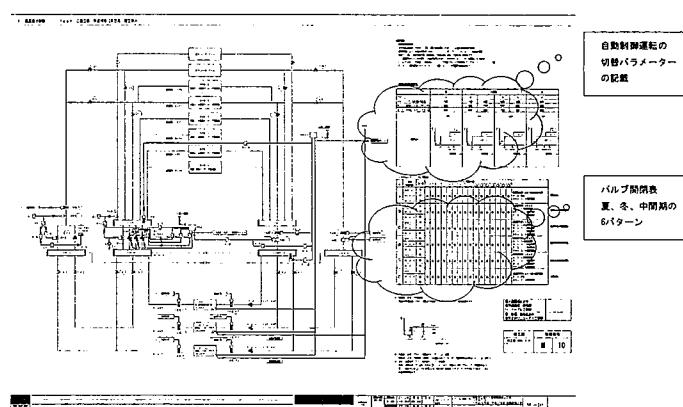
図12 竣工図の改善例

設計意図を明確に反映した竣工図を作成し、設備管理者の学習管理運転を支援した。具体的には6つの空調運転モードを設定し、各モードによるバルブの切替状態、メンテナンス指標等の記載を行った(図12)。その後、管理会社が4回改善を行い現在9つのモードでの運転マニュアルを基に管理を実施している。
